「台風18号 災害特集号」の発行に際して

9.15-16 台風18号襲来 豪雨 災害

台風18号、発達しながら本州北上

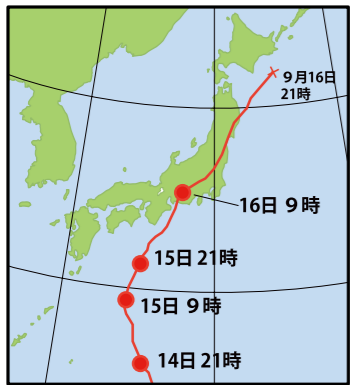
●台風18号の経路

9月13日に小笠原近海で発生した台風18号は、日本の南海上を北上し、大型の勢力を保ったまま16日8時前

に愛知県豊橋市付近に上陸した後、本州中部を北東に進みました。この台風を取り巻く雨雲や湿った空気が次々と流れ込んだため、滋賀県では記録的な大雨となりました。15日の明け方から降り始めた雨は、夕方から徐々に雨足を強め、時間を追うごとに激しさを増してきました。そんな中、18時48分、近江西部に大雨警報が発表され、その後、21時13分には洪水警報が発表されました。市では、大雨警報が発表された段階で、災害に備え「警戒1号」の体制をとっていましたが、土砂災害の

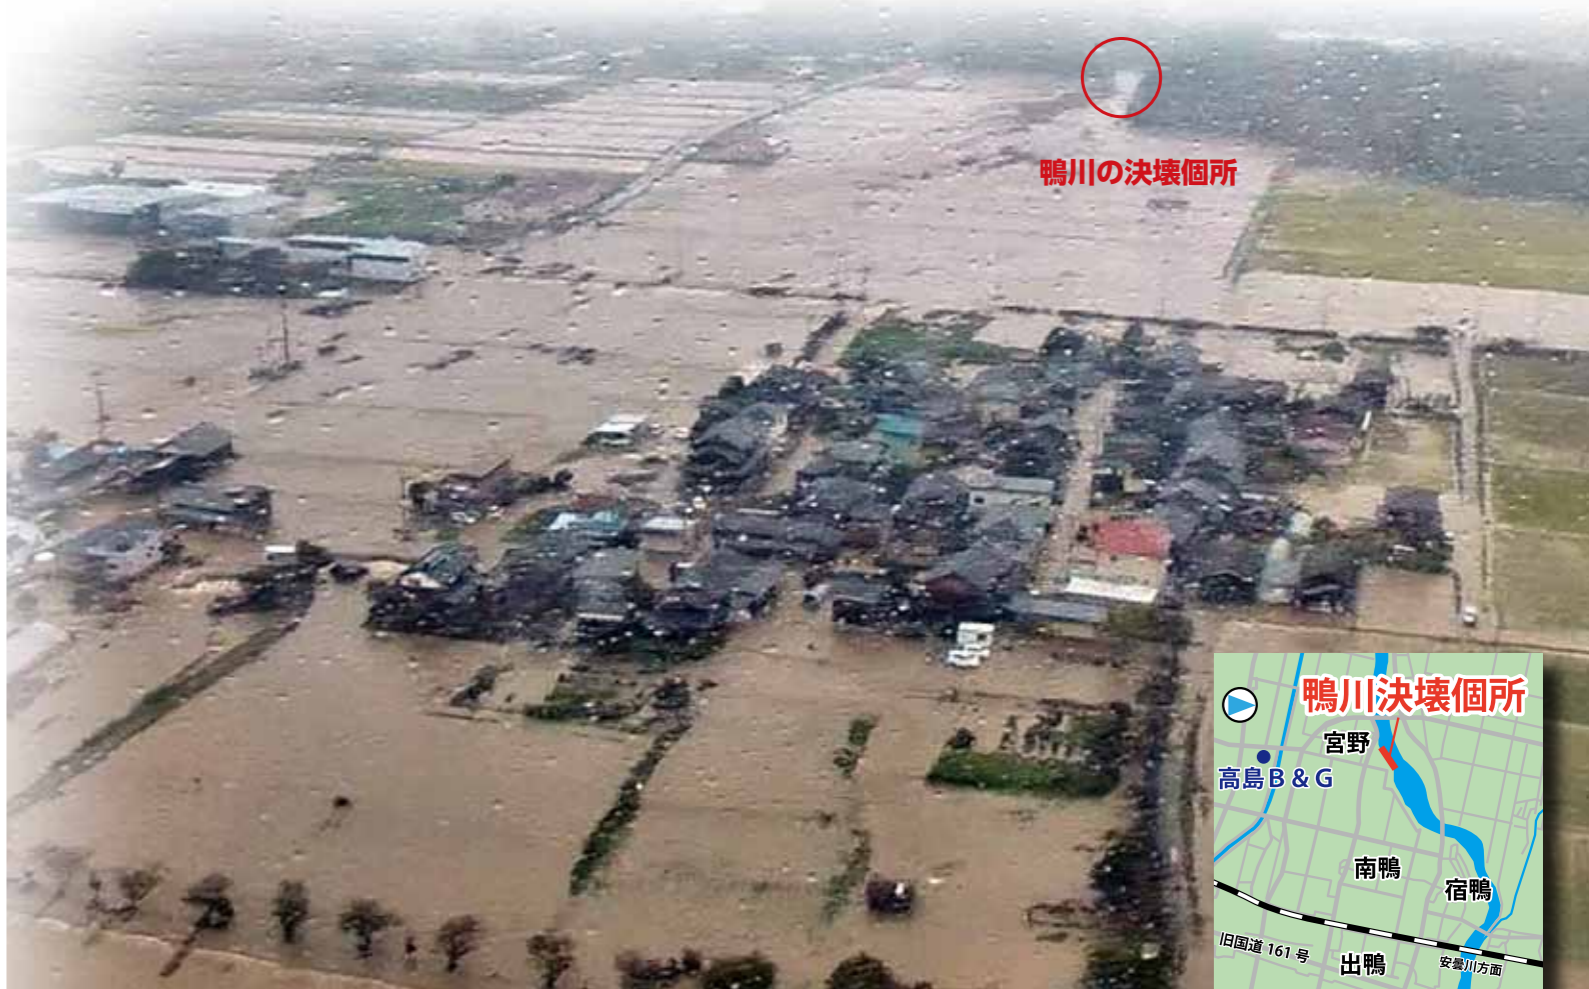
滋賀県防災ヘリから高島南鴨地域を撮影（9月16日撮影）

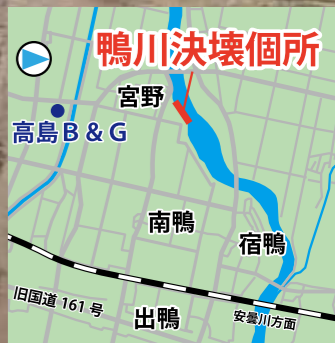
鴨川の決壊箇所

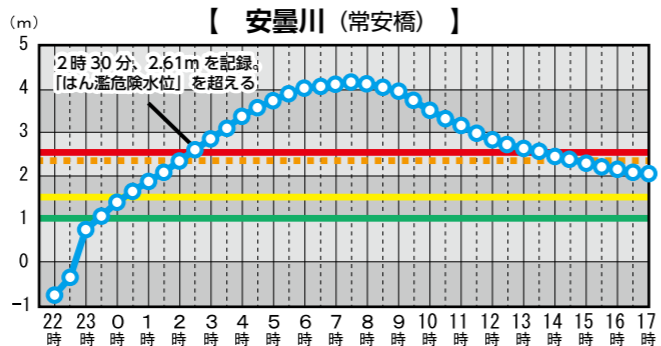
● 河川の水位状況 (9月15日～16日)

出典：滋賀県土木防災情報システム

はん濫危険水位	はん濫注意水位
避難判断水位	水防団待機水位

※県管理の一級河川鴨川は、水防法の水位周知河川に指定されていないため、はん濫危険水位と避難判断水位は定められていません。
